PENGARUH KONDISI BIOFISIK LAHAN TERHADAP KERAWANAN LONGSOR DI PERBUKITAN MENOREH (STUDI KASUS PADA DESA GIRITENGAH)

EFFECT OF LAND BIOPHYSICAL CONDITIONS ON LANDSLIDE VULNERABILITY IN MENOREH HILLS (CASE STUDY IN GIRITENGAH VILLAGE)

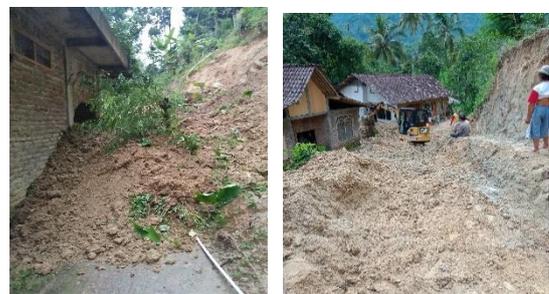
(x: 409415 y: 9156674, 6 Mar 2019 & 15 Jan 2021)

Gambar 2. Foto Kejadian Longsor di Desa Giritengah (Sumber: Dokumentasi Desa)

Kejadian longsor lahan yang berhasil diidentifikasi pada periode tersebut berjumlah 34 kejadian pada 28 lokasi. Terdapat 4 lokasi dengan kejadian longsor berulang sebanyak 2 kali dan 1 lokasi dengan kejadian longsor berulang

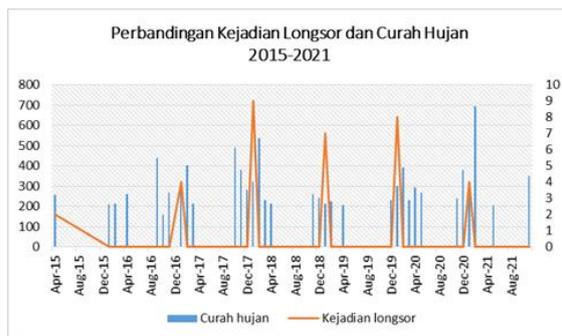
Gambar 5. Perbandingan Kejadian Longsor dan Curah Hujan

Fluktuasi kejadian longsor yang terjadi di Desa Giritengah bila dibandingkan dengan data curah hujan bulanan yang bersumber dari BMKG memiliki hasil yang cukup linier (Gambar 5). Curah hujan tinggi yang terjadi secara terus menerus pada satu periode hujan, yang rata-rata terjadi antara bulan Oktober hingga bulan Maret pada tahun berikutnya, sangat berpengaruh terhadap jumlah kejadian longsor di Desa Giritengah. Kecenderungan tersebut terjadi hampir setiap tahun mulai dari tahun 2015 hingga 2021. Berdasarkan rata-rata jumlah curah hujan dan bulan terjadinya hujan pada periode 2015-2021, diperoleh kecenderungan bahwa curah hujan diatas 250 mm/bulan dalam waktu 3 bulan berturut-turut memicu terjadinya longsor lahan di Desa Giritengah.
