**PENGARUH KONDISI BIOFISIK LAHAN TERHADAP KERAWANAN
LONGSOR DI PERBUKITAN MENOREH
(STUDI KASUS PADA DESA GIRITENGAH)**

***EFFECT OF LAND BIOPHYSICAL CONDITIONS ON LANDSLIDE
VULNERABILITY IN MENOREH HILLS
(CASE STUDY IN GIRITENGAH VILLAGE)***

Chatarina Ganis Ratna Wardani^{1*}, Hatma Suryatmojo², Sigit Heru Murti³

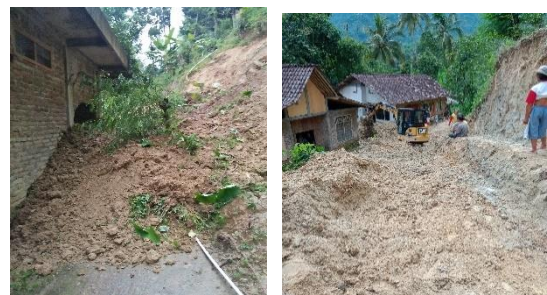
(x: 409415 y: 9156674, 6 Mar 2019 & 15 Jan 2021)

Gambar 2. Foto Kejadian Longsor di Desa Giritengah (Sumber: Dokumentasi Desa)

Kejadian longsor lahan yang berhasil diidentifikasi pada periode tersebut berjumlah 34 kejadian pada 28 lokasi. Terdapat 4 lokasi dengan kejadian longsor berulang sebanyak 2 kali dan 1 lokasi dengan kejadian longsor berulang

sebanyak 3 kali. Kejadian longsor di Desa Giritengah tersebar cukup merata pada hampir setiap dusun, kecuali pada Dusun Mijil. Kejadian longsor terbanyak berada di Dusun Gedangsambu sebanyak 9 kejadian, diikuti oleh Dusun Kalitengah dengan 8 kejadian, Kamal dan Ngaglik dengan 7 kejadian, dan Onggosoro dengan 3 kejadian. Bila diklasifikasikan berdasarkan kedalaman maksimum material yang longsor menurut Broms (1975) dalam Hardiyatmo (2006), secara umum kejadian longsor di Desa Giritengah termasuk ke dalam tipe longsor dangkal (*shallow slides*) dan longsor dalam (*deep slides*), dengan rentang kedalaman longsor yang ditemukan di lapangan berukuran 3,5m hingga 20m. Dimensi luas dari longsor yang terjadi juga bervariasi mulai dari 24m² hingga 1117,5 m². Berdasarkan geometri bidang gelincirnya, menurut Hairiah et al. (2008), longsor yang terjadi termasuk dalam longsor dengan bidang gelincir datar atau longsor translasional.

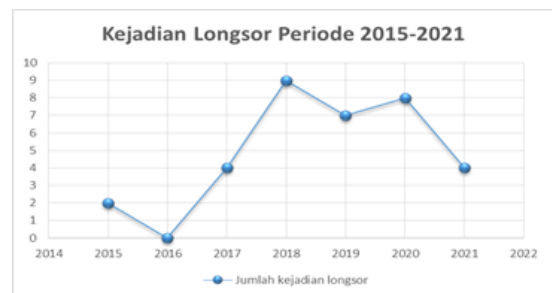
Gambar 4. Trend Kejadian Longsor Tahunan

Jumlah kejadian longsor lahan yang teridentifikasi di Desa Giritengah cenderung mengalami peningkatan pada setiap tahunnya. Longsor yang awalnya hanya 2 kejadian pada tahun 2015 dan 0 kejadian pada tahun 2016, mulai meningkat pada tahun 2017 dan seterusnya. Trend kejadian longsor pada periode 2015-2021 mencapai puncaknya pada tahun 2018 dengan 9 kejadian. Jumlah kejadian longsor mengalami penurunan yang tidak begitu signifikan pada tahun 2019 dan meningkat kembali

pada tahun 2020. Penurunan kembali terjadi pada tahun 2020 dengan angka kejadian longsor yang hanya tercatat sebanyak 4 kejadian. Trend kejadian longsor pada periode 2015-2021 disajikan pada gambar 4.

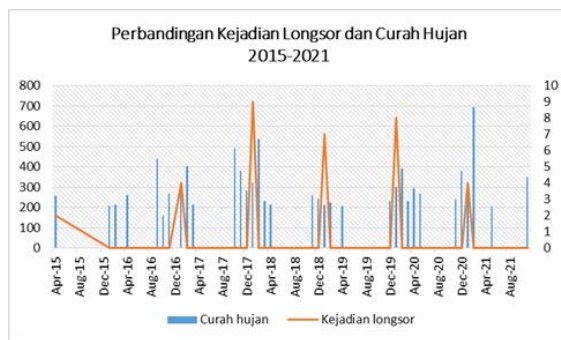
Fluktuasi kejadian longsor yang terjadi di Desa Giritengah bila dibandingkan dengan data curah hujan bulanan yang bersumber dari BMKG memiliki hasil yang cukup linier (Gambar 5). Curah hujan tinggi yang terjadi secara terus menerus pada satu periode hujan, yang rata-rata terjadi antara bulan Oktober hingga bulan Maret pada tahun berikutnya, sangat berpengaruh terhadap jumlah kejadian longsor di Desa Giritengah. Kecenderungan tersebut terjadi hampir setiap tahun mulai dari tahun 2015 hingga 2021. Berdasarkan rata-rata jumlah curah hujan dan bulan terjadinya hujan pada periode 2015-2021, diperoleh kecenderungan bahwa curah hujan diatas 250 mm/bulan dalam waktu 3 bulan berturut-turut memicu terjadinya longsor lahan di Desa Giritengah.

Gambar 5. Perbandingan Kejadian Longsor dan Curah Hujan

Kecenderungan terjadinya longsor lahan di Desa Giritengan dipicu oleh curah hujan diatas 250 mm/bulan dalam waktu 3 bulan berturut-turut. Selain itu,
